# روش های مقابله با مخاطرات تونل زاگرس (تمهیدات تهویه تونل بعد از برخورد با گاز $H_2S$ )

سومین کنفرانس منطقه ای و دوازدهمین کنفرانس تونل ایران  
کارگاه آموزشی و تخصصی  
۶ آذر ماه ۱۳۹۶

# مشخصات عمومی پروژه قطعه ۲ تونل زاگرس

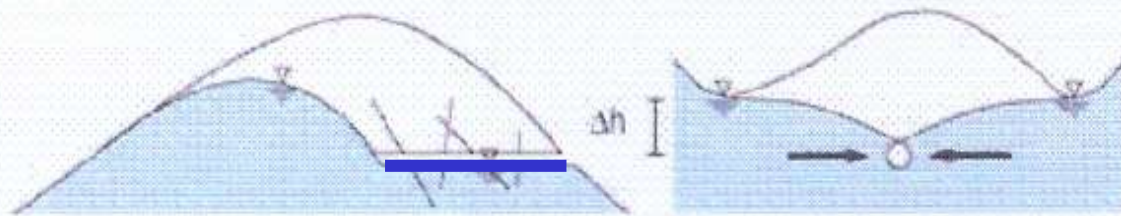
## Aquifer Morphology After Tunneling Affect

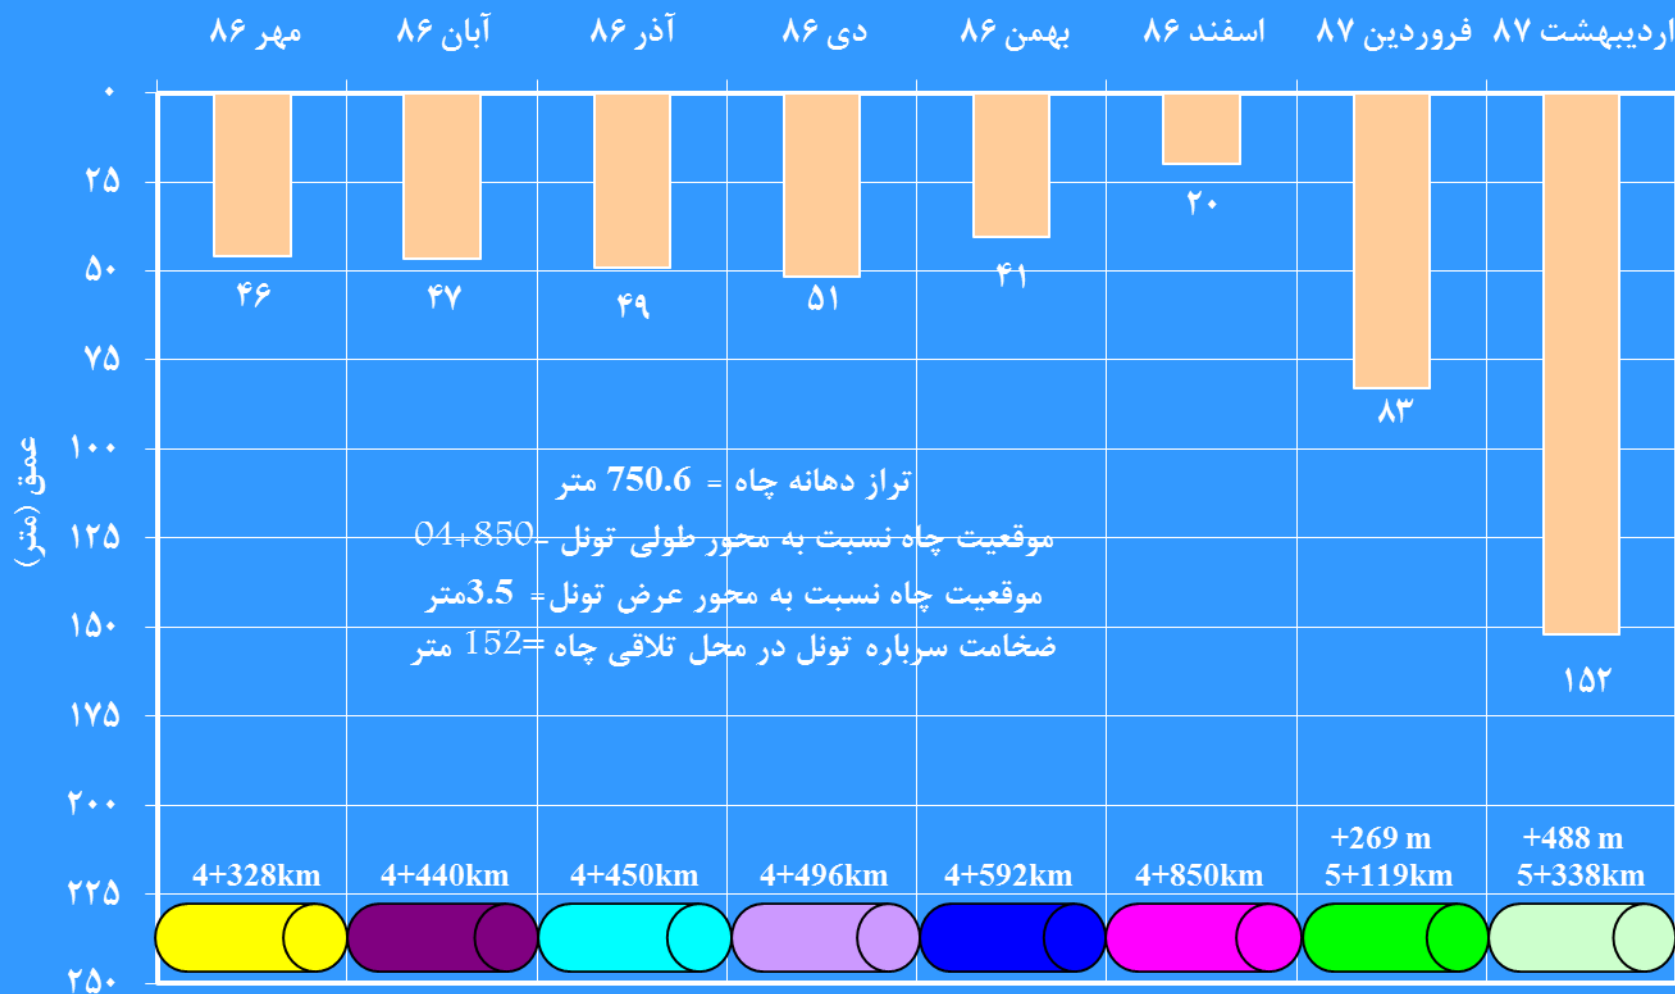
# نمودار وضعیت سطح ایستابی چاه کیلومتراژ ۸۵۰+۴ (طرح آبرسانی روستای ژاله کوسه)

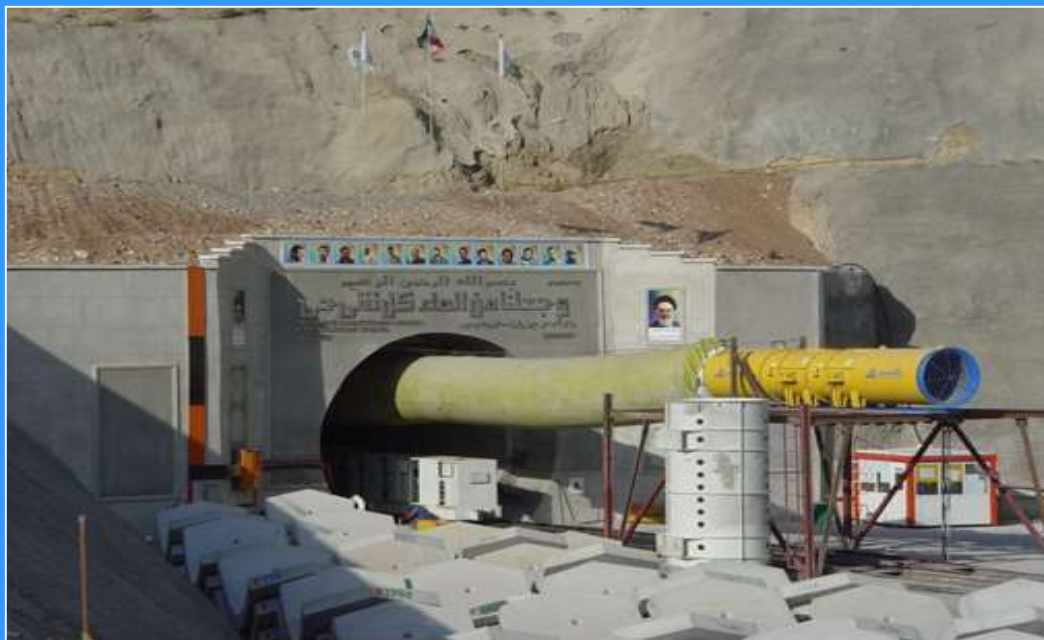
نمایی از سیستم تهویه در پرتال

به منظور هوادهی کل ۲۶ کیلومتر قطعه ۲ تونل زاگرس در گزارشات طراحی تکمیلی پروژه مقرر شد تا از ۳ دستگاه فن ۲۰۰ کیلووات در پرتال و ۳ دستگاه فن ۱۶۰ کیلووات در متراژ ۴۵۰۰ و دو دستگاه فن ۹۰ کیلووات در کیلومتر ۱۲۰۰۰ استفاده شود. لازم به ذکر است که علاوه بر سیستم تهویه مذکور دو دستگاه فن ۳۵ کیلووات معروف به فنهای D-DUSTING بر روی دستگاه TBM نصب گردیده بود که وظیفه آنها تصفیه گرد و خاک هوای ناشی از حفاری دستگاه در سینه کار میبود. این سیستم تا زمان بحران هجوم آبهای گازدار در دی ماه سال ۱۳۸۵ عملکرد مناسبی داشته و عملیات تهویه هوای تونل را با کیفیت مناسبی انجام میداد.

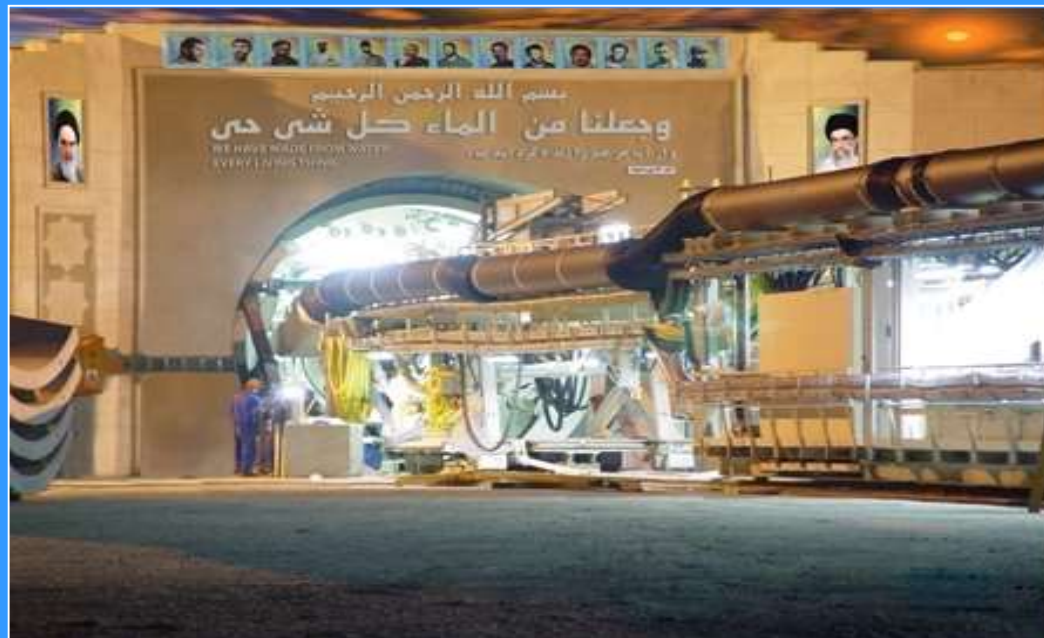
نمایی از سیستم تهویه بر  
روی Backup در حال  
ورود به تونل زاگرس

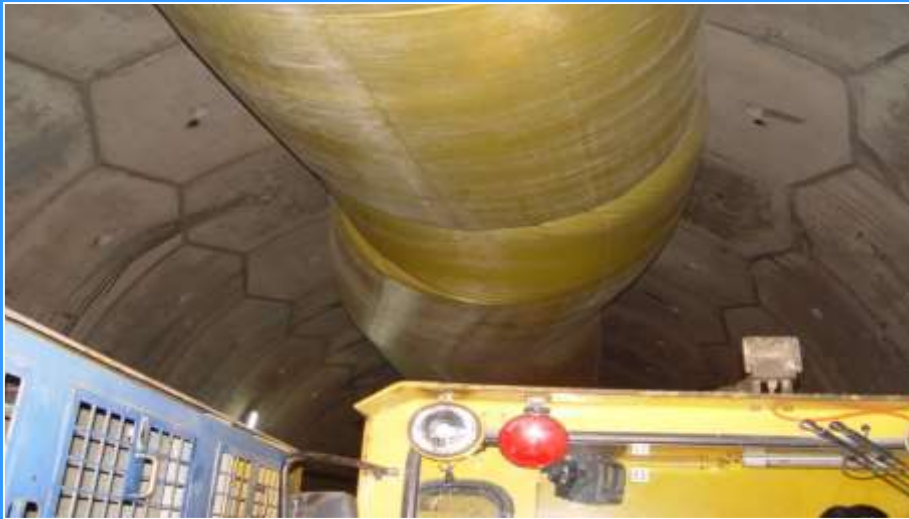
# اصلاح سیستم نصب داکتها جهت کاهش افت فشار در مسیر و افزایش ظرفیت تهویه روی TBM

- اصلاح سیستم تهویه روی دستگاه TBM جهت توزیع بهینه هوا روی دستگاه
- اصلاح سیستم نصب داکتها (تعویض و تقویت مهاري داکت های تهویه) جهت کاهش افت جریان و افزایش ظرفیت تهویه روی TBM
- اصلاح سیستم توزیع هوا بر روی داکت تهویه بکاپ
- نصب و راه اندازی ۲ دمنده ۷.۵ کیلووات و ۶ دستگاه فن ۲.۵ کیلووات در محدوده شیلد جهت اغتشاش و رقیق کردن غلظت گاز داخل شیلد
- نصب و راه اندازی جت فن دهشی ۹۰ کیلوواتی روی سیستم پشتیبان و در مقابل کاست خروجی داکت تهویه دهشی جهت افزایش دبی جریان هوا
- تأمین هوای فشرده تازه برای کابین فرمان، تابلوهای برق، سیستم PLC و سایر ادوات الکترونیکی و حساس دستگاه
- تأمین هوای تازه از ایستگاه فن کمکی شفت کیلومتر ۳۰۰+۱۳ مجهز به ۲ دستگاه جت فن ۱۶۰ کیلووات دهشی

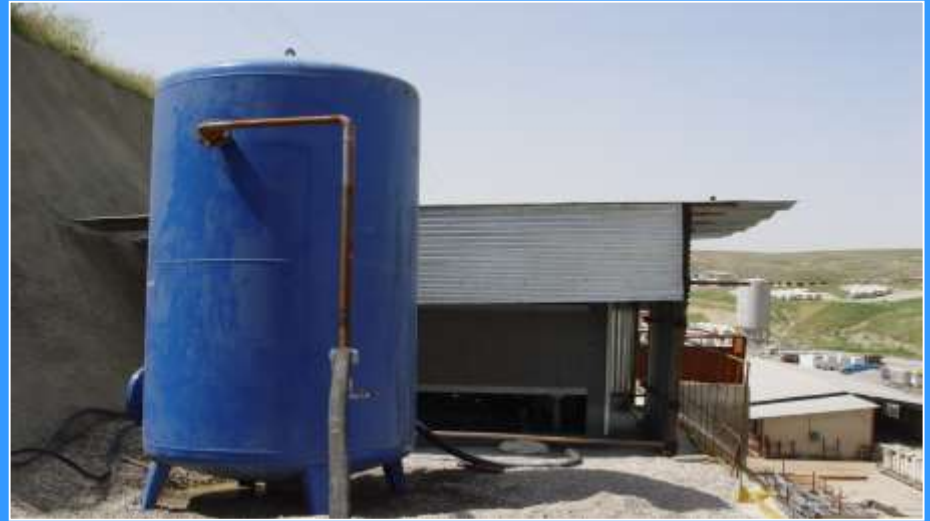
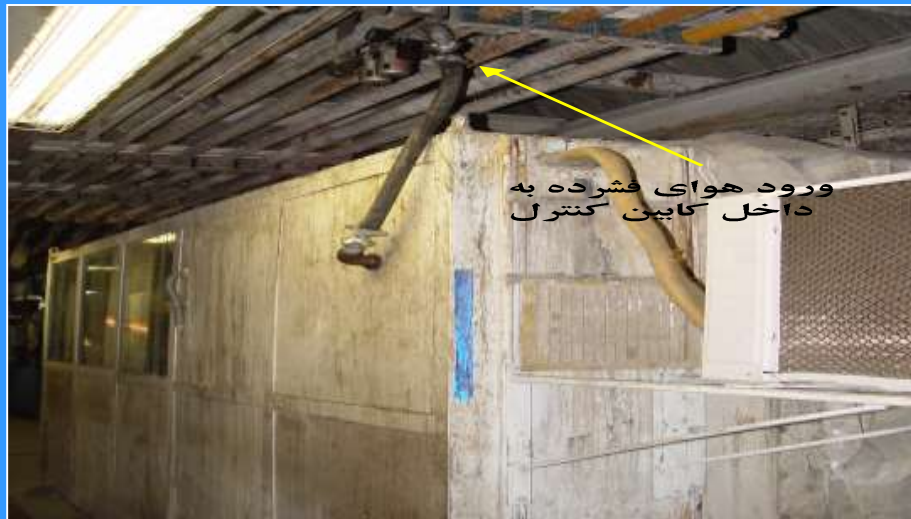
# تأمین هوای فشرده تازه برای کابین فرمان، تابلوهای برق و سیستم PLC دستگاه

استقرار سه دستگاه کمپرسور در پرتال (۲ کمپرسور برقی MA270B و یک دستگاه کمپرسور دیزلی مدل (اطلس کپکو) هوای مورد نیاز از طریق لوله ۴" اینچ نصب شده در مسیر تونل به سمت دستگاه TBM و جایگاههای مهم دستگاه از جمله کاترهد، کابین کنترل و تابلوهای برق ۶۹۰kw و تابلو برق ۴۰۰kw و تابلوهای seli و دیگر جایگاههای مهم که در معرض گاز H<sub>2</sub>S قرار دارند انتقال داده شده.

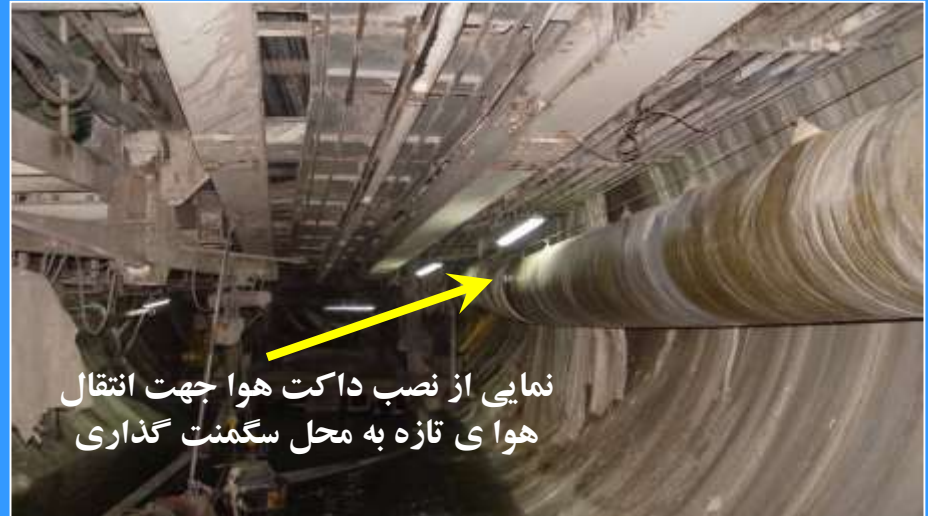
نصب یک دستگاه جت فن ۹۰ کیلووات بر  
روی بک آپ جهت انتقال هوای تازه به  
محل سگمنت گذاری

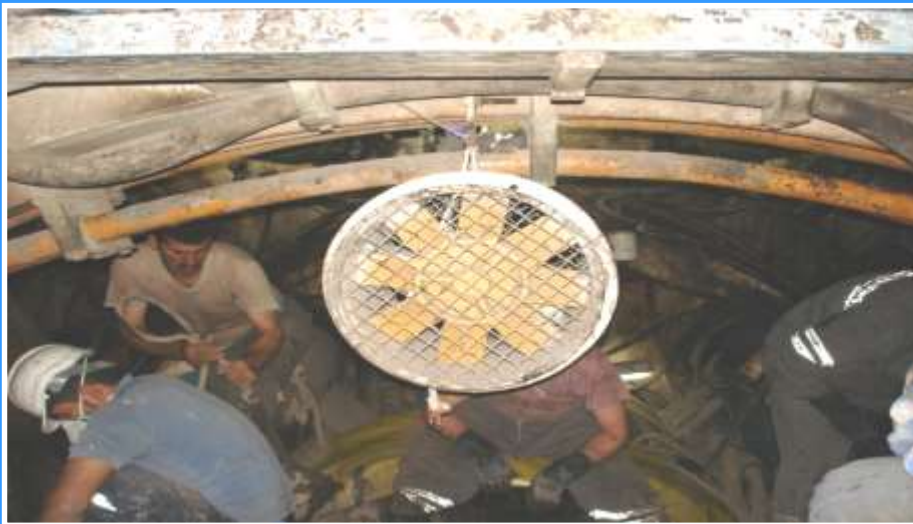
نمایی از نصب داکت هوا جهت انتقال  
هوای تازه به محل سگمنت گذاری
